## **Lac Caribou**

### **Situation**

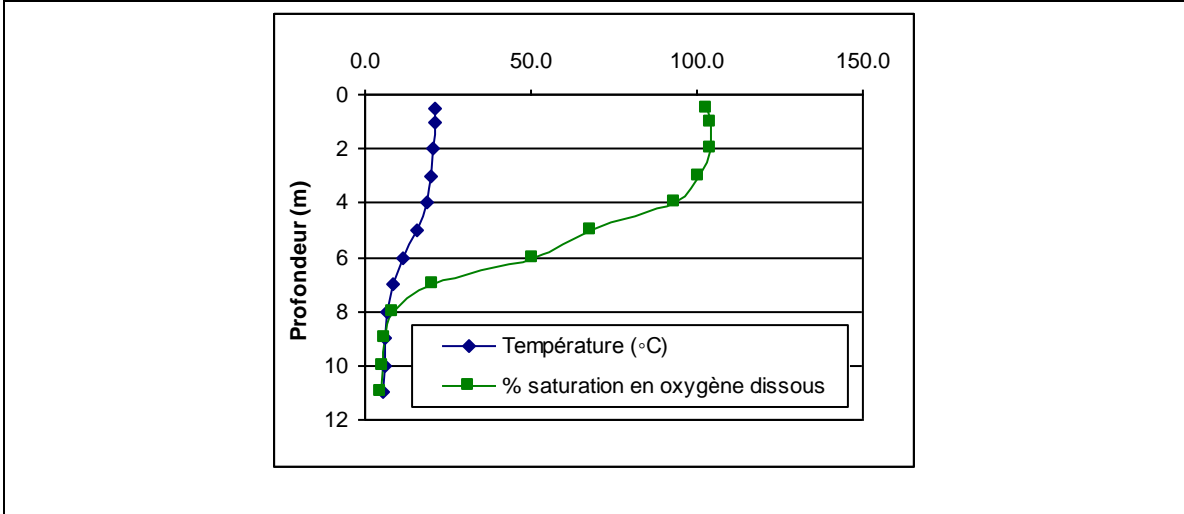
**Diagrammes de vieillissement du milieu aquatique – Lac Caribou 2010**

Tableau RSVL : Classes des niveaux trophiques des lacs avec les valeurs correspondantes de phosphore total, de chlorophylle *a* et de transparence de l'eau<sup>1</sup>

Classes trophiques		Phosphore total (µg/l)	Chlorophylle <i>a</i> (µg/l)	Transparence (m)
Classe principale	Classe secondaire (transition)	Moyenne	Moyenne	Moyenne
Ultra-oligotrophe		< 4	< 1	> 12
Oligotrophe		4-10	1-3	12-5
	Oligo- mésotrophe	7-13	2,5 - 3,5	5-4
Mésotrophe		10-30	3-8	5 - 2,5
	Méso-eutrophe	20 - 35	6,5 - 10	3-2
Eutrophe		30 - 100	8-25	2,5 - 1
Hyper-eutrophe		> 100	> 25	< 1

Pour conclure, les données physico-chimiques prélevées au lac Caribou en 2009 et en 2010 nous informent quant à son état trophique en se référant aux diagrammes de vieillissement du milieu aquatique présentés plus haut en classant le lac Caribou comme étant un lac mésotrophe à tendance eutrophe par son pourcentage de saturation en oxygène dissous au fond du lac ou mésotrophe à tendance oligotrophe par sa concentration de phosphore à la surface. Par contre, en considérant la fréquence des blooms d'algues bleu-vert observés en 2009, il est fort probable que l'état trophique réel de ce lac soit davantage méso-eutrophe. Par ailleurs, l'absence de bloom d'algues bleues dans la fosse #2 est surprenante considérant la concentration en phosphore qui a grandement augmenté dans l'hypolimnion de cette section du lac, puisque la fosse #1 qui connaît annuellement des épisodes de cyanobactéries depuis 2008 a vu sa concentration en phosphore total diminuer depuis 2003. Il est primordial de respecter les recommandations spécifiques et générales afin de contribuer à l'amélioration de la qualité de l'eau afin et ainsi tenter de ralentir les processus d'eutrophisation.
