**RAPPORT DES ACTIVITÉS DU PROGRAMME DE PROTECTION DES LACS DANS LE CADRE DE LA  
MISE EN ŒUVRE DU PLAN QUINQUENNAL DE PROTECTION DES LACS (2010-2014)**

**Édition 2012**

Rapport des activités du *Programme de protection des lacs*, édition 2012

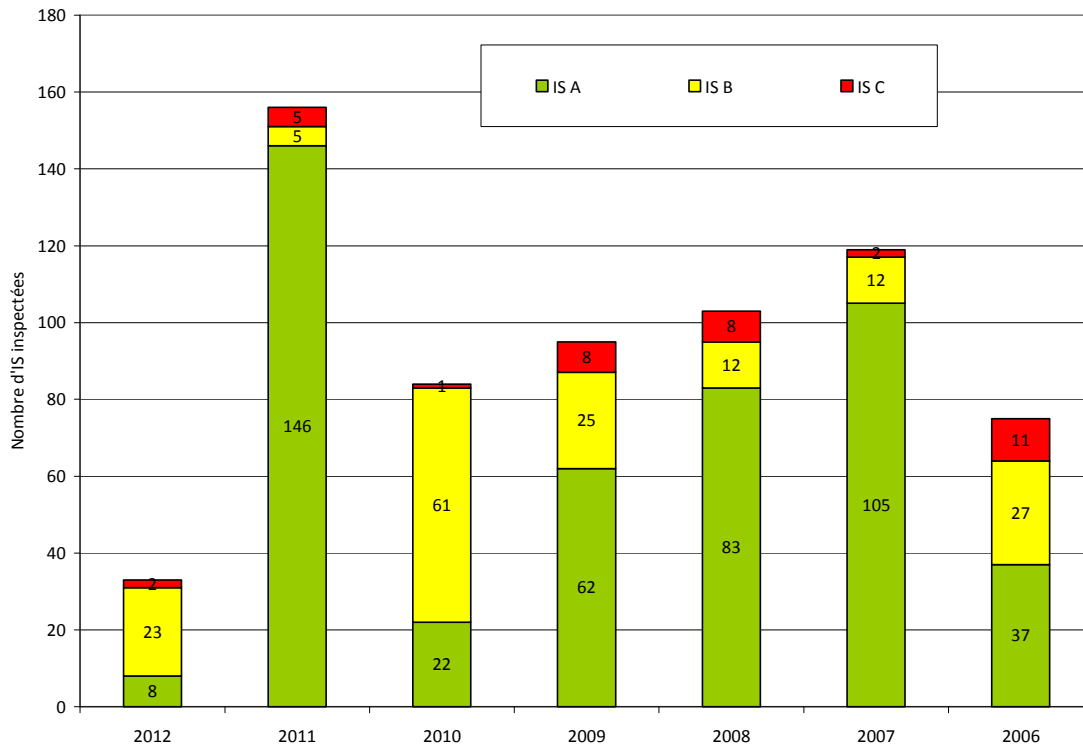
**Figure 4** : Représentation graphique des résultats des inspections d’installations sanitaires riveraines (IS) dans le cadre du *Programme de protection des lacs* depuis 2006.

En se référant à la figure 4, notons que le nombre d’inspections effectuées en 2012 est inférieur aux résultats des années précédentes. Cette figure est présentée afin de démontrer l’évolution du nombre d’inspections d’installations sanitaires d’une année à l’autre.
