**RAPPORT DES ACTIVITÉS DU PROGRAMME DE PROTECTION DES LACS DANS LE CADRE DE LA
MISE EN ŒUVRE DU PLAN QUINQUENNAL DE PROTECTION DES LACS (2010-2014)**

Édition 2013

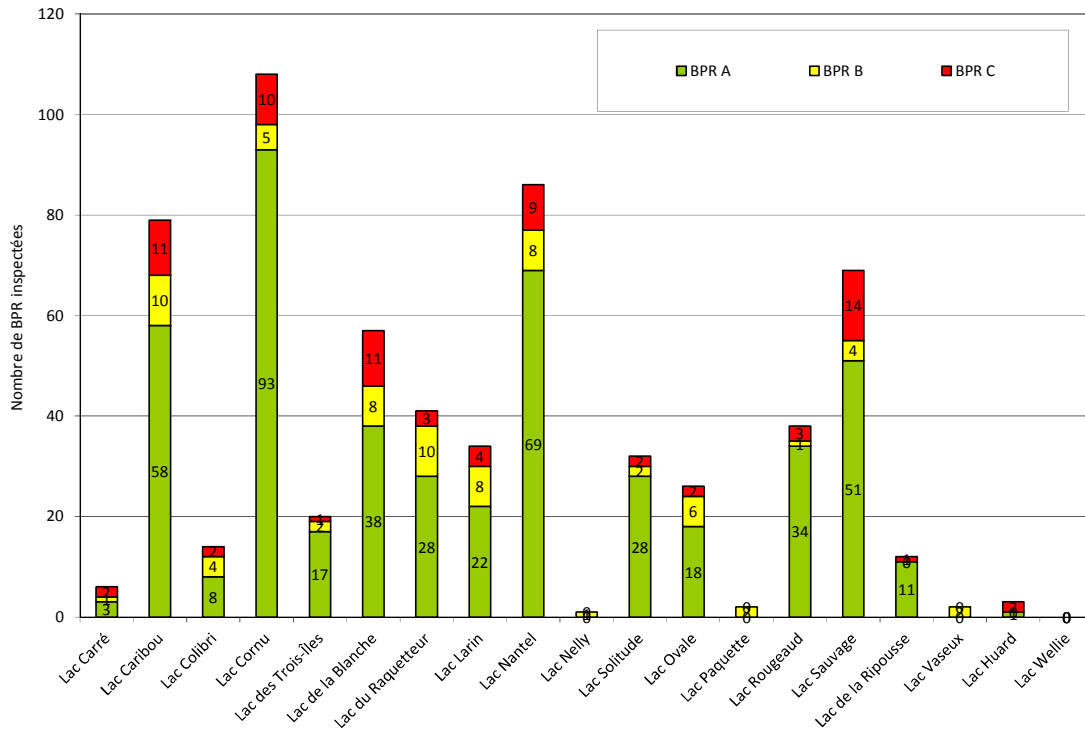
Figure 1 : Représentation graphique des résultats des inspections des bandes de protection riveraines (BPR), édition 2013 du Programme de protection des lacs.

Le tableau et la figure 1 présentent 630 bandes riveraines qui furent visitées et inventoriées en bordure de 19 lacs différents au cours de la saison estivale 2013. Parmi ce nombre, 479 bandes de protection riveraines ont été jugées conformes à l'ensemble de la réglementation municipale en vigueur, ce qui représente 76 % de tous les terrains visités en 2013. Par ailleurs, 77 propriétés riveraines, soit 12 %, n'étaient pas conformes à la réglementation municipale en vigueur tandis que 74, soit 12 %, propriétés devaient bonifier la végétation à l'intérieur des cinq (5) premiers mètres riverains à l'aide de plantes herbacées, d'arbustes et d'arbres.

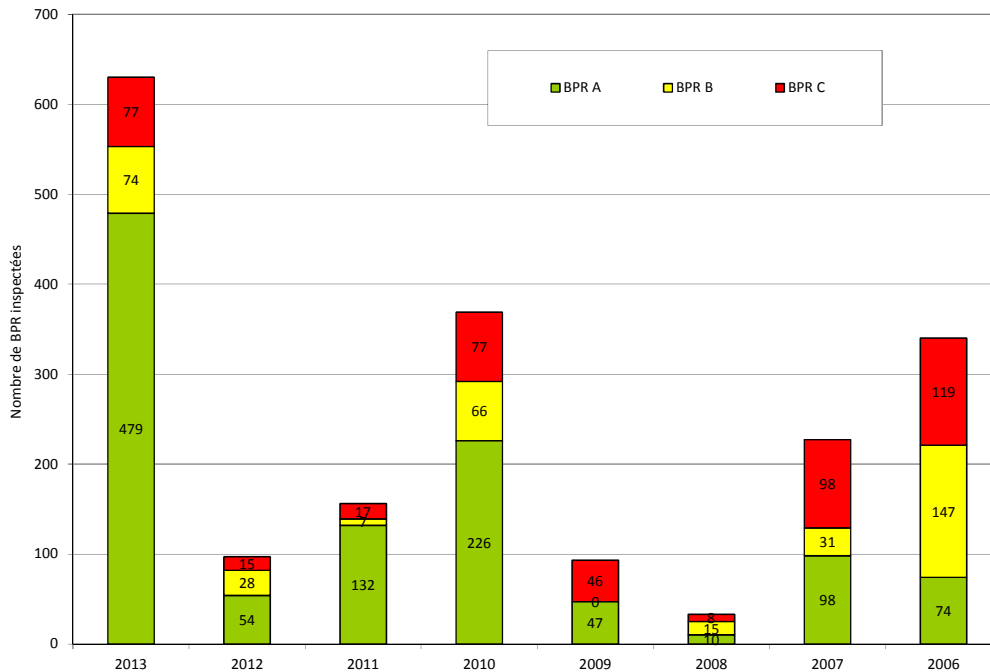
Figure 2 : Représentation graphique des résultats des inspections des bandes de protection riveraines (BPR) dans le cadre du Programme de protection des lacs depuis 2006.

En se référant à la figure 2, notons que le nombre d'inspections effectuées en 2013 est supérieur aux nombres d'inspections effectuées aux cours des années précédentes. Ces résultats s'expliquent par l'inspection des rives à partir de l'eau, soit dans une embarcation munie d'un moteur électrique, ce qui s'est avéré très efficace et productif afin d'avoir un portrait global des rives de l'ensemble des lacs.

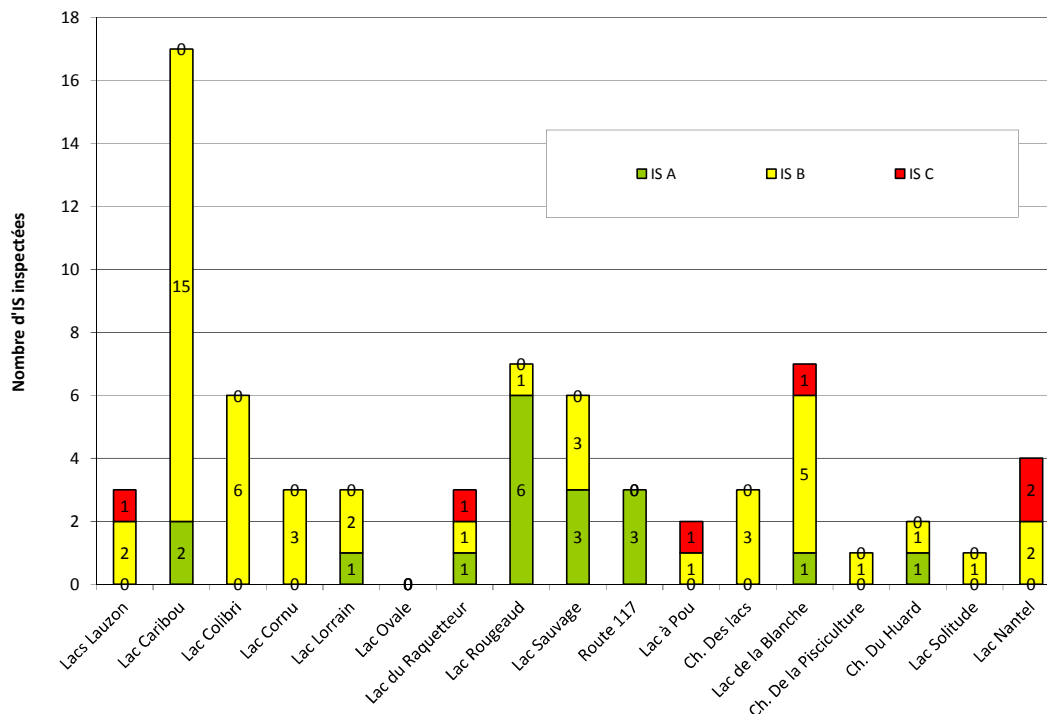
Figure 3 : Résultats d'inspection des installations sanitaires (IS) à Saint-Faustin-Lac-Carré dans le cadre de l'édition 2013 du Programme de protection des lacs.

Au total, 71 installations sanitaires ont été inspectées cette année. Parmi ce nombre, 18 ont été jugées conformes à la réglementation provinciale en vigueur (catégorie A), ce qui représente 25 % de toutes les installations sanitaires visitées en 2013. Par ailleurs, suite à l’évaluation des inspections, 47 installations sanitaires sont considérées à risque de contamination indirecte dans l’environnement (catégorie B) et elles représentent 66 % de toutes les installations sanitaires inspectées en 2013. Il est important de noter qu’ « à risque » ne signifie pas que l’installation est non conforme, seulement que sa supposée conformité ne peut être établie. Enfin, six (6) installations sanitaires ont été jugées non conformes (catégorie C) puisqu’une résurgence dans l’environnement a été constatée lors de l’inspection de ces dernières.

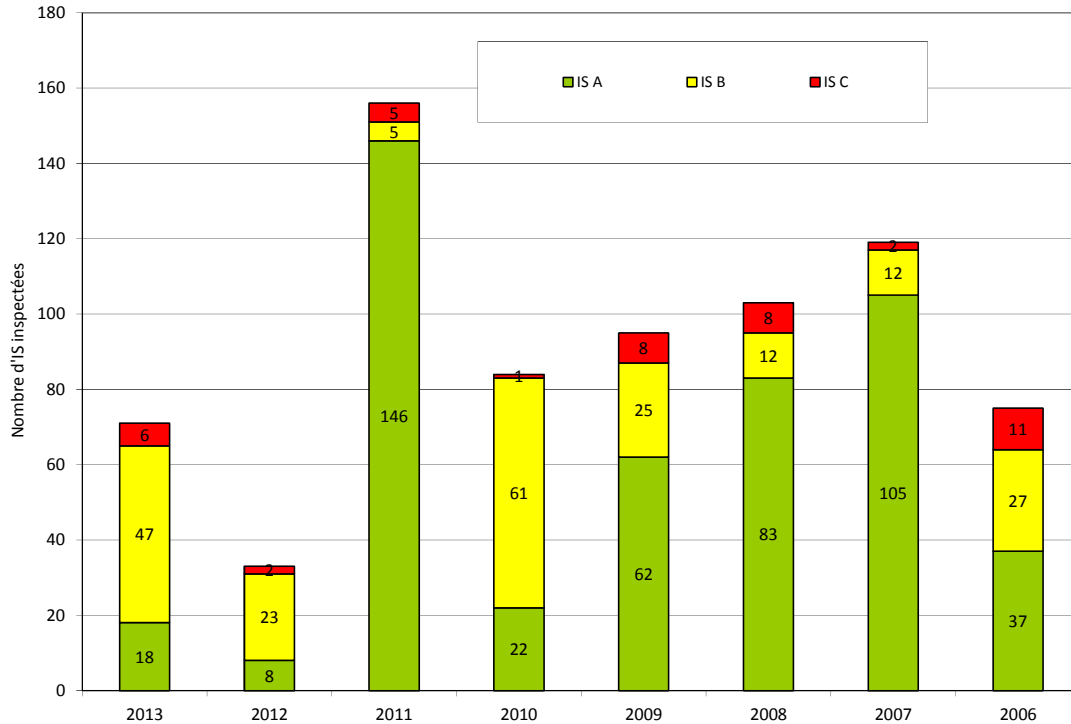
Figure 4 : Représentation graphique des résultats des inspections d’installations sanitaires riveraines (IS) dans le cadre du *Programme de protection des lacs* depuis 2006.

En se référant à la figure 4, notons que le nombre d’inspections effectuées en 2013 est inférieur aux résultats de plusieurs années précédentes, mais est supérieur aux nombre d’inspections effectuées en 2012. Cette figure est présentée afin de démontrer l’évolution du nombre d’inspections d’installations sanitaires d’une année à l’autre.
